**ESTUDO DE MANUTENÇÃO E REABILITAÇÃO DE
PAVIMENTAÇÃO ASFÁLTICA – PARA UM CONDOMÍNIO
VERTICAL NA CIDADE DE ANÁPOLIS**

**TRABALHO DE CONCLUSÃO DE CURSO SUBMETIDO AO
CURSO DE ENGENHARIA CIVIL DA UNIEVANGÉLICA**

Estudo de manutenção e reabilitação de pavimentação asfáltica – Para um condomínio vertical na cidade de Anápolis

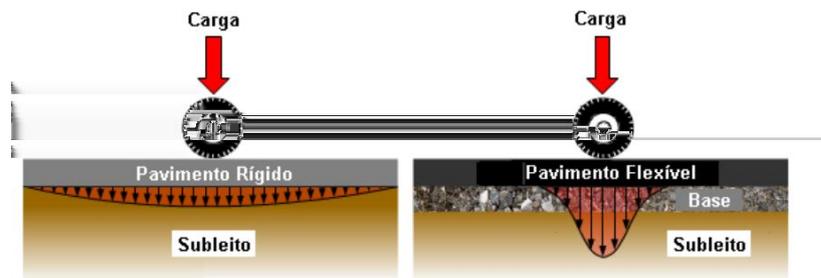
Figura 1 – Representação de Cargas nos Pavimentos

pavimento asfáltico, ou flexível, todas as camadas sofrem deformações elástica significativa sob o carregamento aplicado (Figura 1) e, a carga distribui em parcelas aproximadamente equivalente entre camadas.

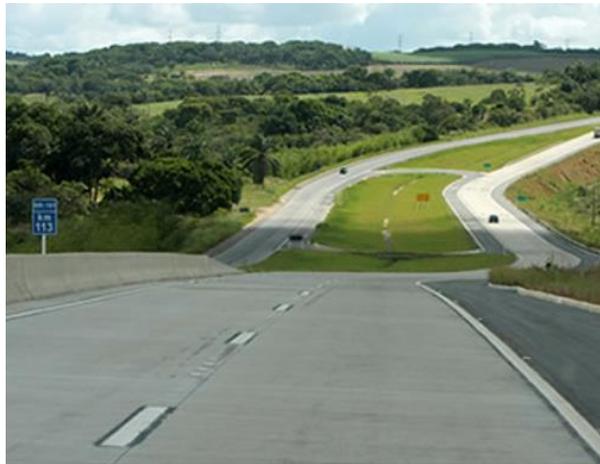
Figura 2 – Rodovia Pavimentada com PCS

Dentro da classe de pavimentação rígida, existe o PCS (Pavimento de concreto simples), mostrado na Figura 2, que atualmente é o mais utilizado quando o assunto é pavimento rígido. Segundo Balbo (2009), “PCS é formado de placas de concreto moldadas *in loco* definidas por serragem de juntas transversais e longitudinais, algumas horas após a sua moldagem”.

Na construção dessas placas vários tipos de concreto podem ser empregados, como o concreto convencional, o concreto de alta resistência e o concreto compactado com rolo, diferenciando-se um do outro pela forma de execução e particularidades que cada tipo de concreto exige.

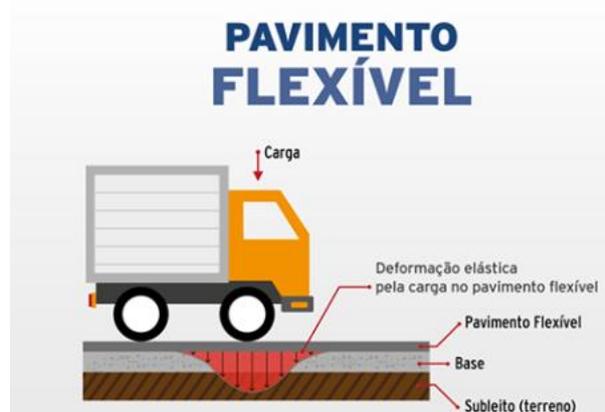
Figura 3 - Deformação do Pavimento Flexível

Senço (2007), afirma que eles sofrem deformações (Figura 3) até um limite determinado e dentro desse processo, não chegam à ruptura ou rompimento, por se tratar de uma mistura de materiais que são compactados.

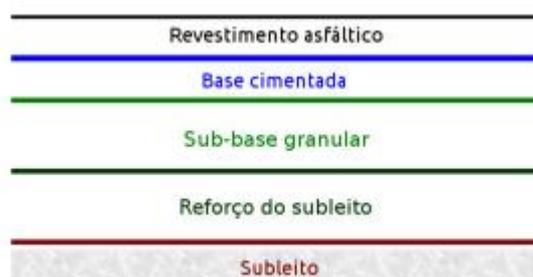
Figura 4 – Composição dos pavimentos semirrígidos

Uma classificação não citada anteriormente, mas também de grande utilização, são os pavimentos semirrígidos, que assim como os pavimentos flexíveis, eles possuem um revestimento de camada asfáltica. Segundo Paixão *et al.* (2017), a diferença que existe nesses dois tipos de pavimentos, são os ligantes hidráulicos, cal hidratada e cimento Portland, que o faz ser rígido suficiente para resistir às cargas de tráfego de via, tendo em vista suas camadas mostradas na Figura 4.

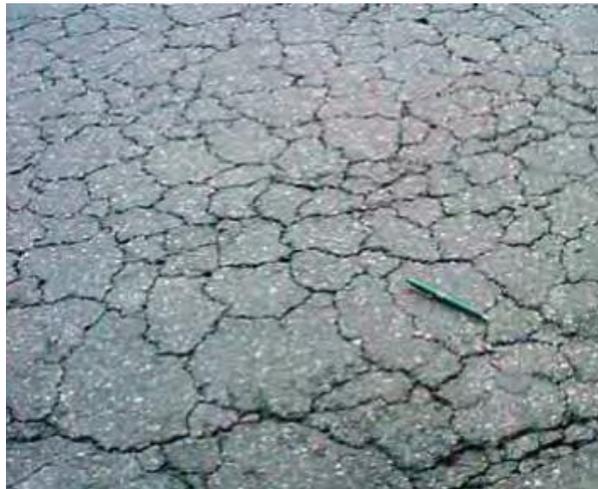
Figura 4 - Trinca Tipo Couro de Jacaré em Pavimento Asfáltico

“As trincas jacaré (Figura 4), são trincas por fadiga, assemelham-se ao couro de jacaré quando são interligadas e as trincas bloco (Figura 5), trincas longitudinais e transversais, tomam forma de bloco e podem ou não causar erosões em suas bordas” Manual do Dnit - Defeitos nos pavimentos flexíveis e semi-rígidos Terminologia (2003).

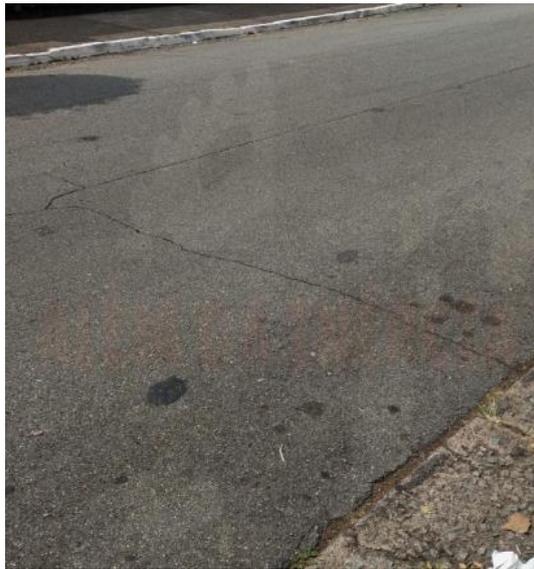
Figura 6 - Trinca Transversal

Trincas isoladas, que são transversais ou longitudinais, são consideradas curtas quando sua extensão é inferior a 1 m, caso contrário, são longas. Segundo Souza (2004), trincas transversais são perpendiculares ao eixo do pavimento (Figura 6), ou seja forma-se um “corte” na perpendicular imitando um ângulo do 90°, que de acordo com Cnt (2017), estas aparecem, devido à baixas temperaturas e/ou endurecimento do asfalto.

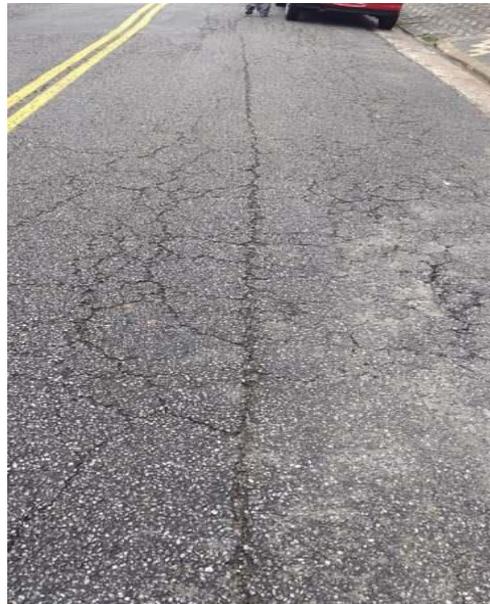
Figura 7 - Trinca Longitudinal

De modo reverso, as longitudinais, formam-se paralelamente ao eixo do pavimento (Figura 7), tomando assim, o mesmo curso das fibras da pavimentação.

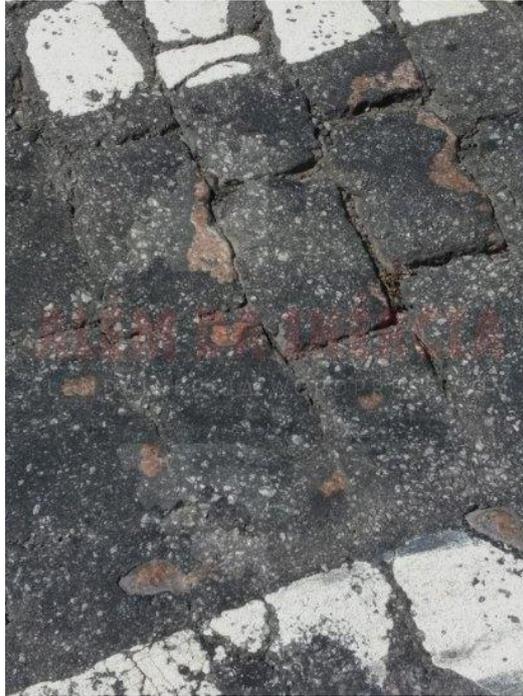
Figura 8 - Trincas de Reflexão

A finalizar sobre trincas, de acordo com o Manual do Dnit - Defeitos nos pavimentos flexíveis e semi-rígidos Terminologia (2003), existe a classe de trincas de retração (Figura 8), que assim como as citadas anteriormente, é uma trinca isolada, porém não se propaga devido à fadiga e sim à retração do material ou do revestimento do mesmo.

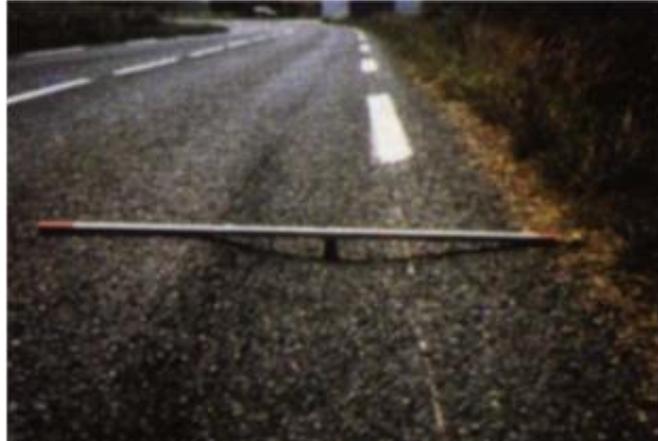
Figura 9 - Afundamento Trilha de Roda

As duas classes tratam-se do conceito acima citado, diferenciando-se uma da outra pelo acompanhamento de solevamento (compensação volumétrica lateral) – CNT (2019), que existe no afundamento plástico e não em por consolidação, segundo Manual do Dnit - Defeitos nos pavimentos flexíveis e semi-rígidos Terminologia (2003), tratam-se de afundamento plástico e por consolidação, até a margem de 6 metros, após esse comprimento, é considerado “Afundamento Trilha de Roda” (Figura 9), seja ele plástico ou por consolidação, seguindo as mesmas condições e conceitos citados anteriormente.

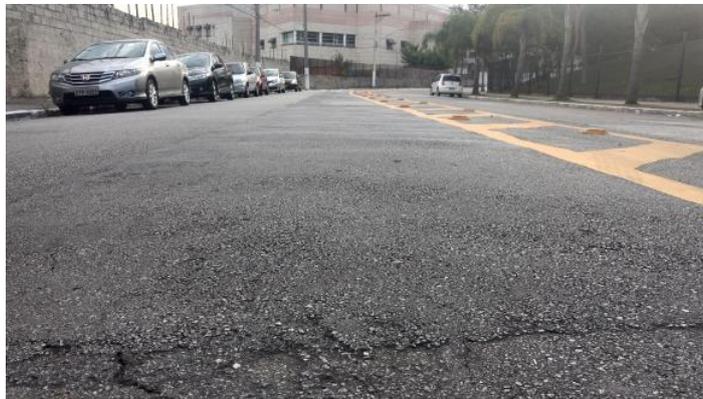
Figura 10 - Corrugações

Segundo Souza (2004), corrugação ou ondulação (Figura 10), trata-se de saliências transversais que resumem-se em protuberâncias propriamente dita, no sentido transversal do trecho da via e ocorrem onde existem frequentes frenagens, cargas pesadas e tráfego intenso das mesmas.

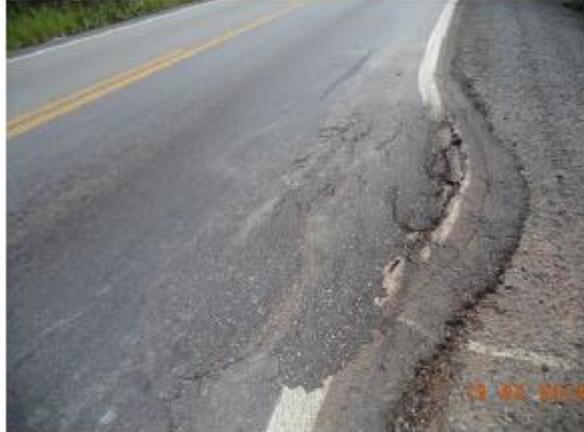
Figura 11 - Escorregamento

Escorregamento de acordo com o Manual do Dnit - Defeitos nos pavimentos flexíveis e semi-rígidos Terminologia (2003) refere-se ao deslocamento das placas de revestimento (Figura 11), ou seja, forma-se um acúmulo de massa com o formato de uma meia lua, como se a via tivesse de fato escorregasse para as laterais do trecho.

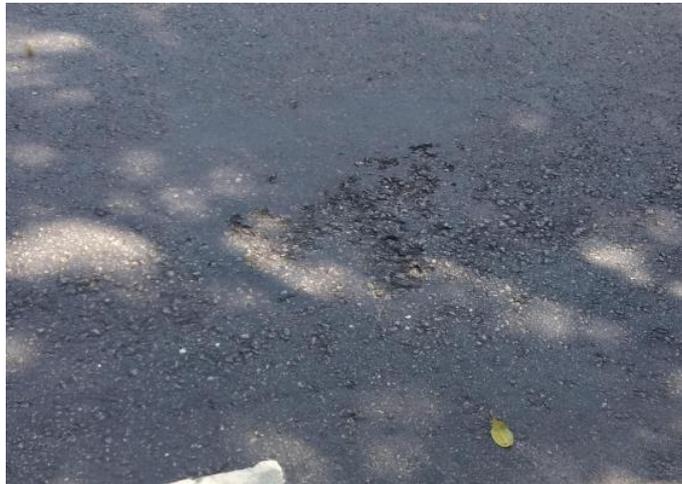
Figura 12 - Exsudação

Existe também, uma patologia muito comum se tratando de pavimento asfáltico, a exsudação (Figura 12). Esta, segundo Cavia (2018) forma-se devido a erros de dosagens da mistura asfáltica, ou seja, ocorre um excesso de ligante betuminoso que causa um efeito como se fossem utilizados britas para a finalização do serviço, não afetam a estrutura do pavimento, porém podem ser cruciais quando o assunto é acidente.

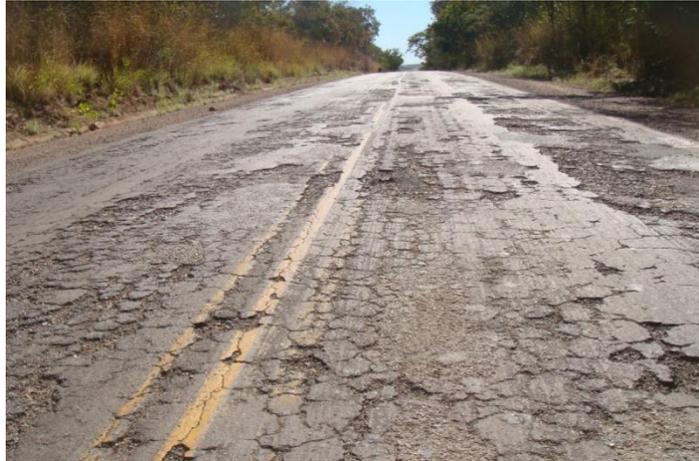
Figura 13 - Desgastes do pavimento asfáltico

Segundo o Manual do Dnit - Defeitos nos pavimentos flexíveis e semi-rígidos Terminologia (2003), outra patologia existente é o desgaste (Figura 13), que caracteriza-se pelo arrancamento do agregado do pavimento, causando um aspecto áspero e é causado pelo esforços tangenciais do tráfego.

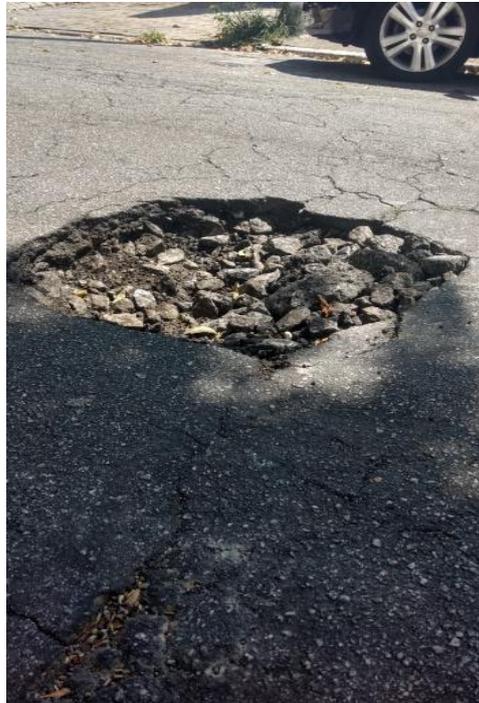
Figura 14 - Panelas

Outro defeito muito comum são as panelas ou buracos, mostrado na Figura 14, segundo Cavia (2008), começam por trincas de fadiga e no decorrer do tempo vão soltando partes do pavimento ocasionando as famosas panelas, que além do motivo acima citado, podem ocorrer devido a presença de água sob a via e ação do tráfego da mesma.

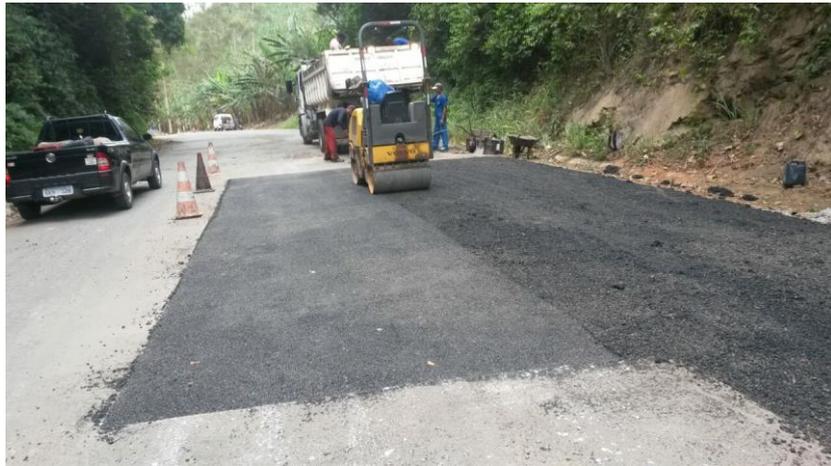
Figura 15 - Remendo Profundo

- a- Remendo Profundo (Figura 15);

Esses remendos diferenciam um do outro em retirada total ou de várias camadas da área do pavimento afetada e correção superficial do local, respectivamente. Usualmente eles

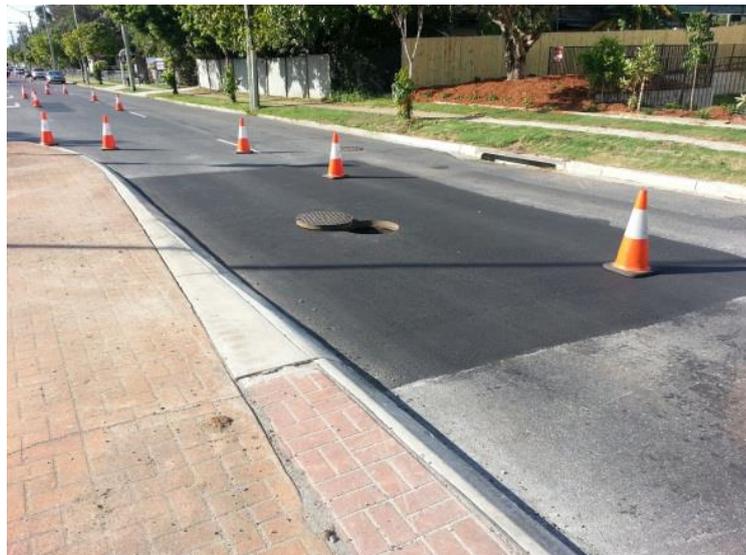
Figura 16 - Remendo Superficial

- b- Remendo Superficial (Figura 16).

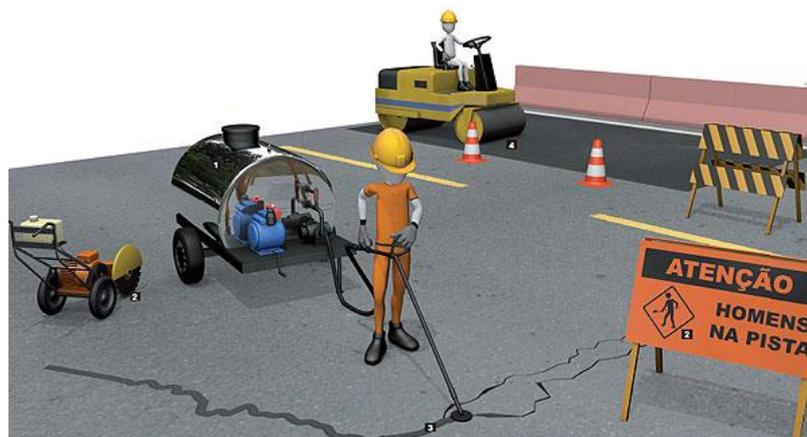
Figura 17 - Selagem de trincas

De acordo com Corsini (2011), a selagem de trincas é executada a fim de preservar a integridade do pavimento como mostrado na Figura 17, cujo objetivo é “regularizar, limpar e fechar trincas, evitando a infiltração de água ou de material particulado”. Esse tipo de manutenção faz com que haja um aumento na vida útil do pavimento, sendo uma atividade rotineira que é necessária execução entre períodos de curta duração.

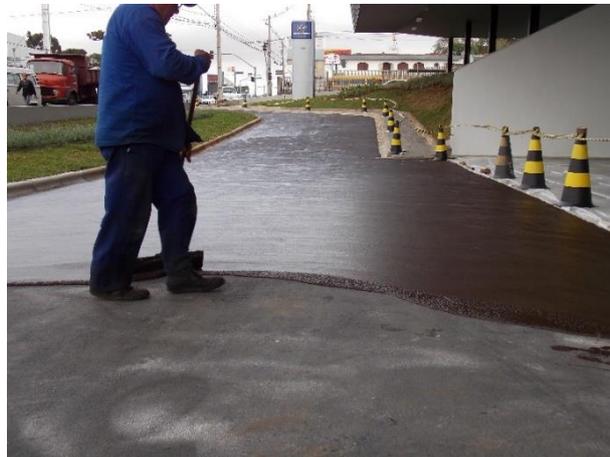
Figura 18 - Aplicação de Lama Asfáltica

Segundo Manual do Dnit - Pavimentos flexíveis – Lama Asfáltica – Especificação de Serviço (2009), lama asfáltica refere-se a: “Associação de agregado mineral, material de enchimento (filer), emulsão asfáltica e água, com consistência fluida, uniformemente espalhada sobre uma superfície previamente preparada.”

Sua função é impermeabilizar antigos revestimentos que foram desgastados, selar trincas e fissuras, rejuvenescer o pavimento de modo geral, ou seja, proporcionar melhoria esteticamente falando, mostrado na Figura 18 e também combater a exsudação com a elevação do coeficiente de atrito, BRASQUÍMICA (2003).

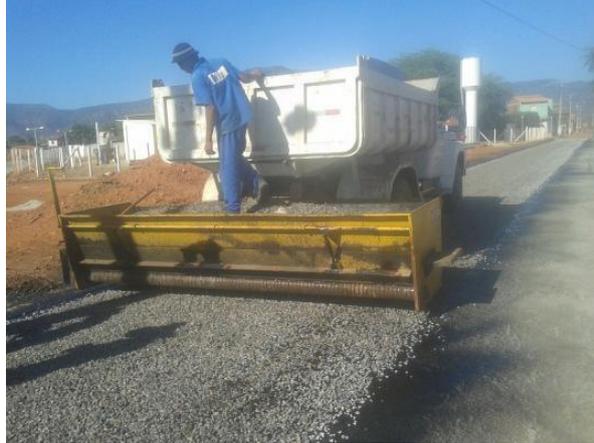
Figura 19 - Capa Selante

processo, recebe uma camada de agregado miúdo que será compactada posteriormente (Figura 19), DER/PR (2005).

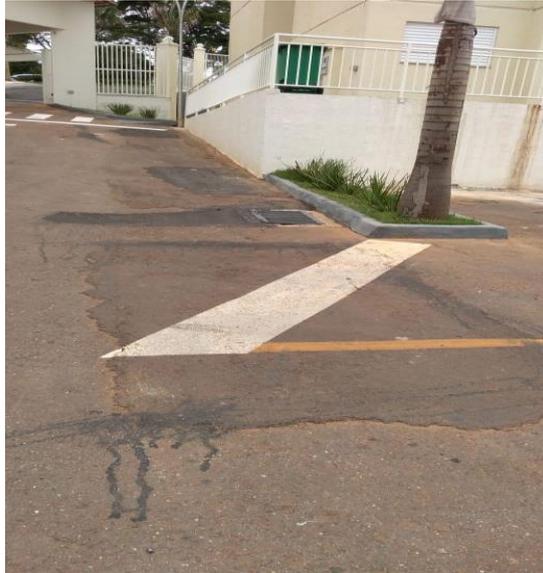
Figura 25 - Remendo

Os primeiros sinais que surgiriam patologias mais avançadas foram no instante em que “corrigiu-se” uma falha na infraestrutura, porém sem prestar os devidos cuidados. Esta caracteriza-se por remendos (Figura 25), que como citado anteriormente se encaixa tanto na manutenção quanto na patologia, pois a má execução do mesmo, pode trazer danos bem maiores dos quais que já haviam no local.

Contudo, será aplicado propostas para a manutenção do pavimento com aplicação da lama asfáltica e também remendos e/ou tratamentos superficiais, que cobrirá todo e qualquer defeito referente a má execução inicial anteriormente executada e ao surgimento de trincas, que apenas a selagem das mesmas não solucionariam, pois existem trincas por retração e outras patologias, como citadas anteriormente.

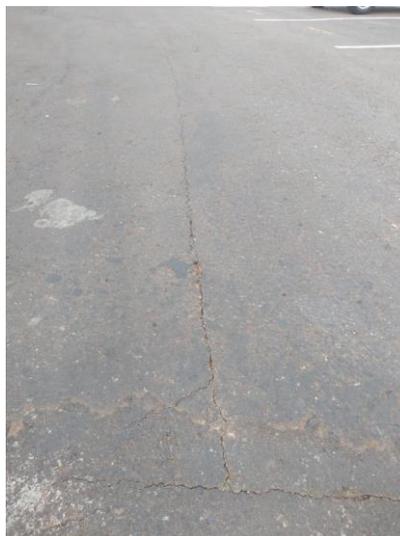
Figura 26 - Trinca Longitudinal e Transversal

Ademais, surgiram-se o aparecimento de trincas, que segundo o Manual do Dnit - Defeitos nos pavimentos flexíveis e semi-rígidos Terminologia (2003), derivam tanto pelo endurecimento e/ou fadiga do material como pelo fenômeno de retração. Tendo em vista a seguir, uma classificação das trincas que se manifestaram no local:

1. Longitudinais e Transversais (Figura 26), propagam-se por meio de baixas temperaturas e e/ou endurecimento do material betuminoso;

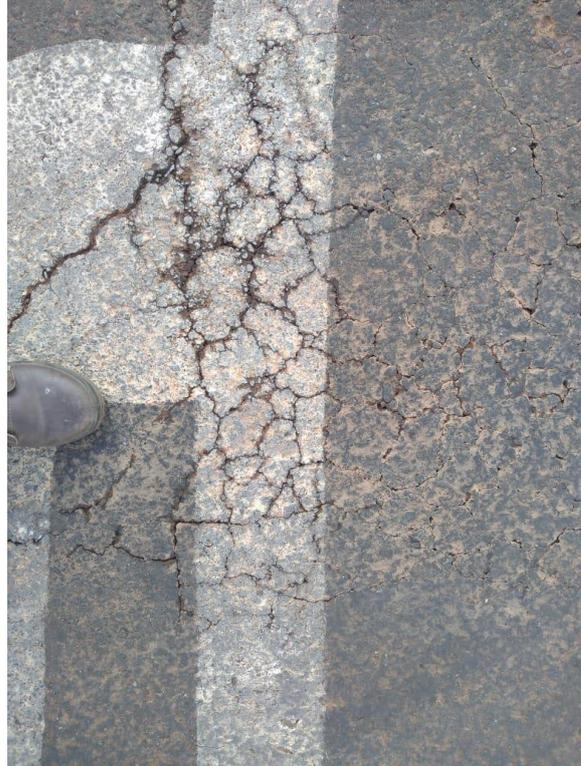
Figura 27 - Trinca Couro de Jacaré

- Trincas couro-de-jacaré (Figura 27), estas aparecem no pavimento devido a fadiga;

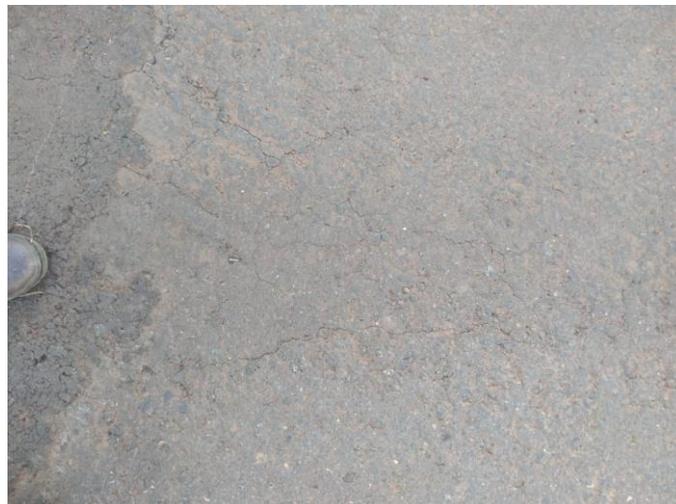
Figura 28 - Trinca Bloco

- Trinca bloco (Figura 28) se propagam também derivando da fadiga, porém em estado mais grave, podem-se tornarem panelas pelo despreendimento do revestimento em sua volta.

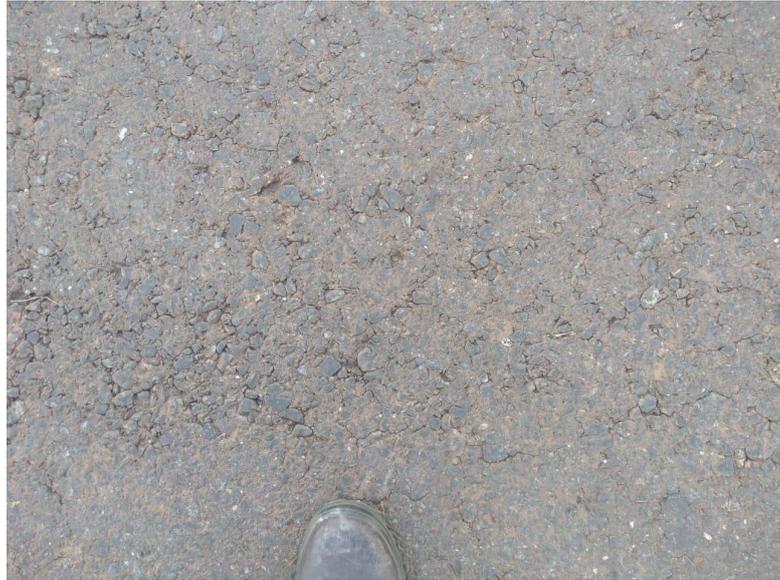
Figura 29 - Exsudação

Contudo, não fora somente trincas e remendos as patologias listadas no pavimento do condomínio, houve também o aparecimento de exsudação (Figura 29), que assim como todos, não afetam diretamente na estrutura, mas causam desconforto ao transitar no local, sem levar em consideração o quão afetada é a estética do empreendimento.

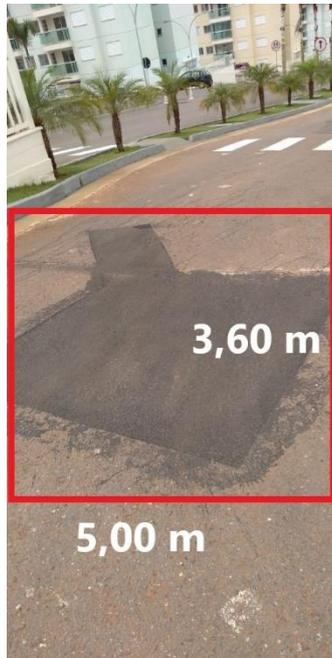
Figura 31 - Avenida (Próximo a Rua 1)

Nesse caso, seria aplicado as correções de defeitos e/ou tratamentos superficiais. As Figuras 31 e 32, mostra a aplicabilidade de como fora empregada a medição linear e de área de cada patologia para a correção das mesmas.

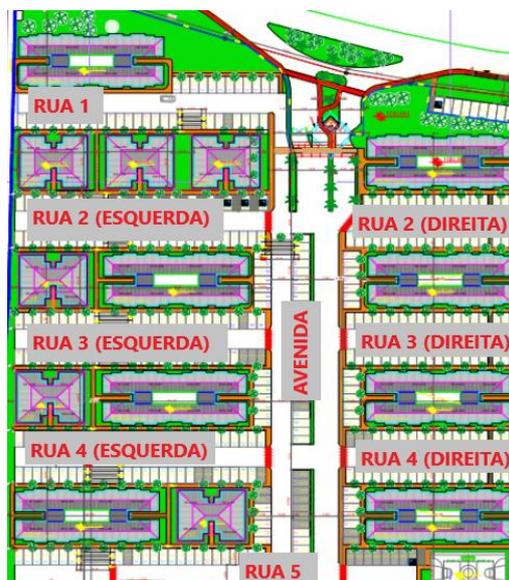
Figura 33 - Disposição de Ruas

As disposições de ruas e blocos do condomínio se encontram abaixo para melhor entendimento de como fora locado/nomeado cada rua na seguinte ordem:
